### 3.2 Analisa Komposisi Kimia

Komposisi kimia dilakukan pada baja paduan tinggi mangan *Liner FEM A (1110 4 RI C)* dengan komposisi yang terlihat pada tabel 2

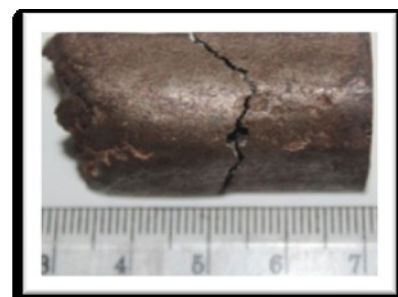
Gambar 2 : liner yang mengalami kegagalan

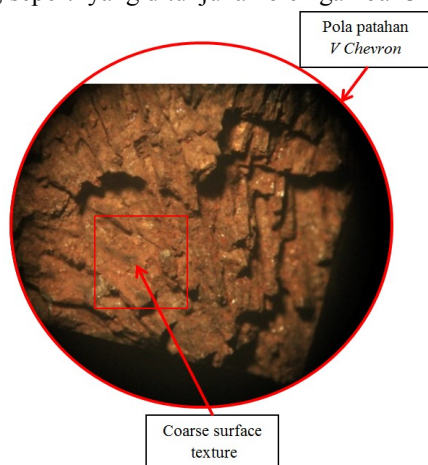
Gambar 3 : Hasil pengamatan mikroskop perbesaran 8x

Material mengalami patah getas yang melewati butiran (*transgranular brittle fracture*). Permukaan yang kasar dan membentuk pola-pola chevron[5], tidak ada pengecilan ukuran benda kerja, bahkan dalam gambar tidak ditemukan adanya *beachmark* yang biasanya terjadi pada material yang mengalami beban siklik[6]

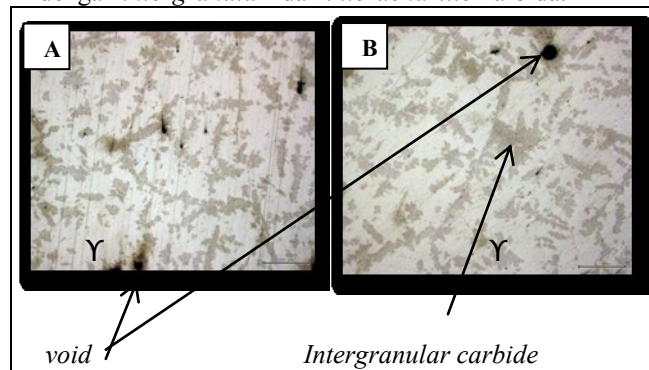
Struktur mikro material awal baja paduan tinggi mangan *FEM A (1110 4 RI C)* ditunjukkan Gambar 4.C menunjukkan daerah terang matriks  $\gamma$  yang merupakan austenit dan daerah gelap merupakan butiran austenit dengan *intergranular* dan *interdendritic* karbida.

Gambar 4. Struktur mikro baja paduan tinggi mangan (50X):

(A) *Failure liner*

(B) *solution treatment (water quench)* temperatur 940°C dan holding time 1 jam dan proses *tempering* pada temperatur 400°C

Material *failure* dari semen padang ditunjukkan pada Gambar 4.A, hasil yang diperoleh yaitu persebaran karbida yang merata dan tidak terjadi penumpukan karbida seperti yang terdapat pada material *as cast* tanpa perlakuan panas[7-8]. Material yang telah mengalami *solution treatment (water quench)* pada temperatur 940°C dengan temper 400°C ditunjukkan pada Gambar 4.C mempunyai struktur yang menyerupai material yang mengalami kegagalan. Persebaran karbida yang merata dan tidak berkumpul di satu titik terpengaruh oleh hasil dari perlakuan panas yang dilakukan pada material tersebut, sehingga material tahan terhadap thermal cracking mengingat material bekerja pada temperatur 279°C. Porositas yang terlihat pada hasil struktur mikro pada Gambar 4.D menyebabkan perubahan sifat mekanik material menjadi cenderung getas. Porositas yang terlihat pada struktur mikro dianalisa lebih lanjut dengan menggunakan SEM.

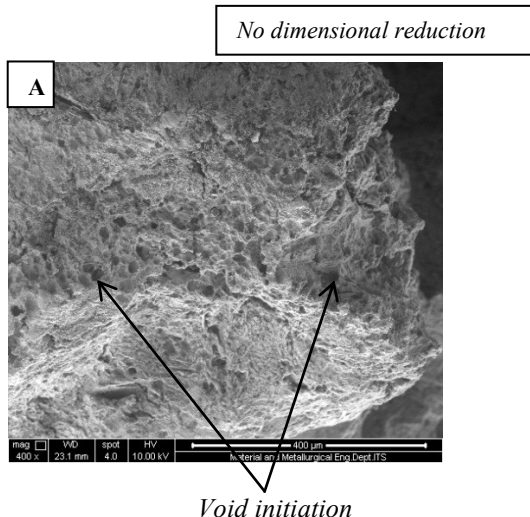
Pengamatan dilakukan pada perbesaran 200X dan 400X. Dari hasil uji SEM ini terlihat adanya porositas dalam struktur. Berbagai ukuran porositas yang terdapat pada material dengan persebaran yang ditunjukkan pada Gambar 6 dan detail ukuran dari porositas ditunjukkan pada Tabel 3

Gambar 6 : Hasil Uji SEM pada material yang mengalami patahan dan material sebelum mengalami kegagalan (A) Perbesaran 200X, (B) perbesaran 400X

Hasil uji SEM diatas terlihat adanya porositas yang ukurannya tertera pada Tabel 3. Porositas yang terdapat pada material mempengaruhi sifat mekanik yang cenderung getas dan kualitas material yang digunakan akan turun[10-11]. Dibawah ini ditunjukkan hasil mapping tiap unsur yang ada pada sekitar daerah patahan seperti yang ditunjukkan pada Gambar 5

Diameter void ditunjukkan pada Tabel 3 mempunyai nilai rata-rata sebesar 0,441 $\mu\text{m}$ , dampak yang ditimbulkan oleh void pada material ini berupa inklusi/cacat awal penyebab retak pada material[11].

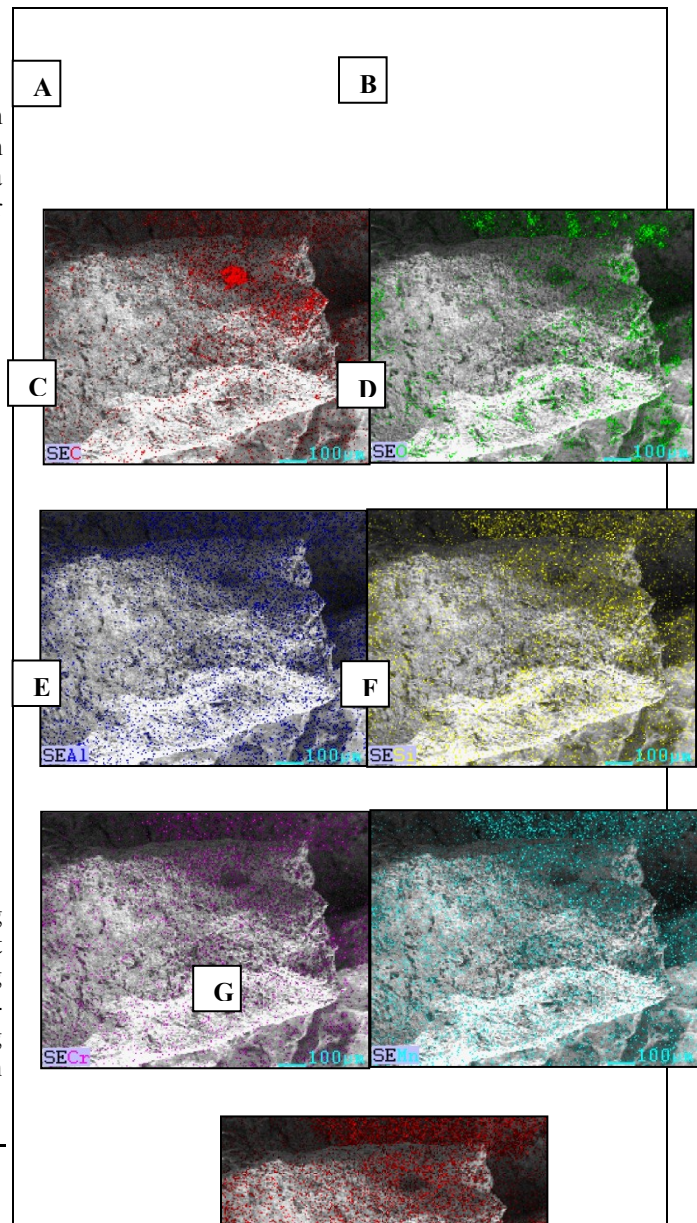
Gambar 7 : Hasil mapping unsur pada patahan 100 $\mu\text{m}$  : (A) karbon, (B) Silikon, (C) Besi, (D) Silikon, (E) Besi, (F) Besi, (G) Besi

Hasil EDX mapping unsur pada patahan 100 $\mu\text{m}$  : (A) karbon, (B) Silikon, (C) Besi, (D) Silikon, (E) Besi, (F) Besi, (G) Besi. Unsur Fe, Mn dan Cr yang merata pada seluruh permukaan patahan, unsur O yang terlihat pada hasil uji EDX terpusat pada porositas yang terjadi pada material, unsur Al persebarannya merata, dan unsur C pada Gambar 7.A berkumpul pada satu titik dan tidak tersebar secara merata. Unsur C yang tidak merata pada material berakibat pada perubahan sifat mekanik menjadi terlampau getas, hal ini yang kemungkinan terjadi pada liner sehingga material tidak dapat menahan beban impact yang berujung pada kecacatan sampai mengalami patah akhir.
